# SERVEI DE GESTIÓ INTEGRAL DEL PEIN DE LA DESEMBOCADURA DEL RIU FOIX

INFORME MENSUAL  
JULIOL 2025

ANNEX I INFORME PRELIMINAR DE DANYS

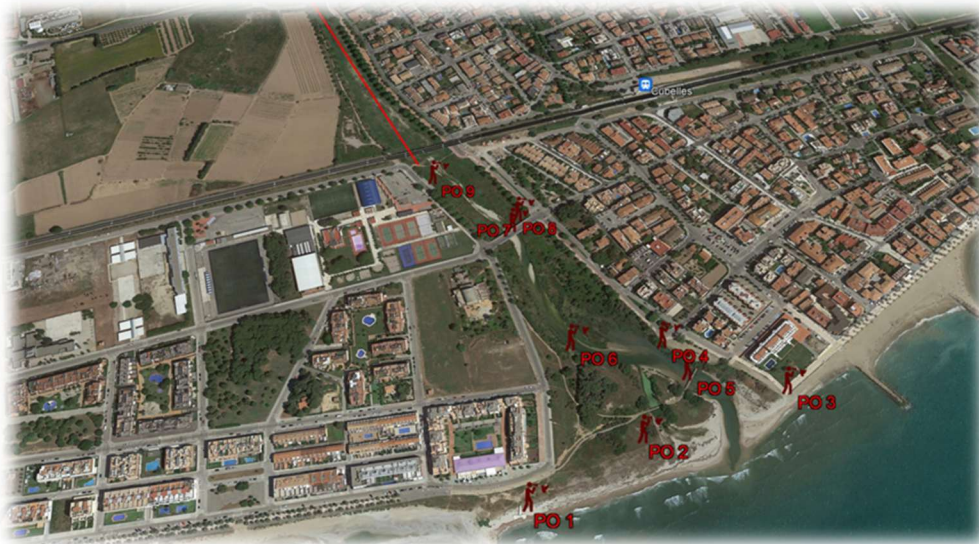
A continuació mostrem els punts d'observació escollits així com l'itinerari a peu de tot l'àmbit objecte del present estudi.

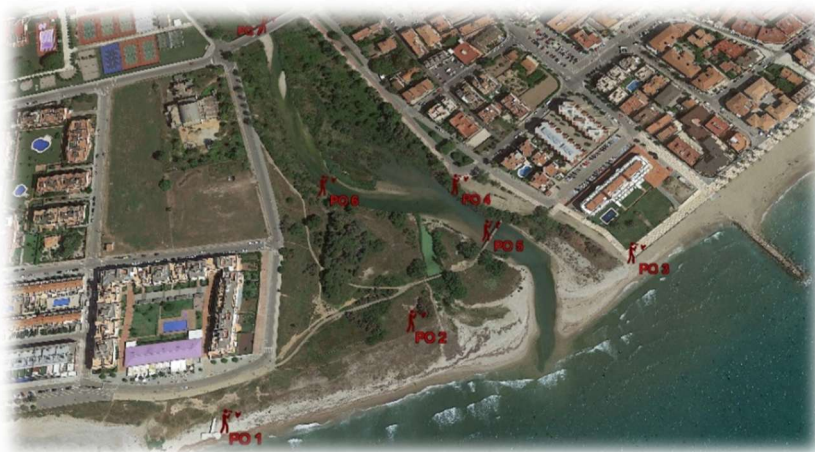
- Tram de la platja i de la llacuna litoral del PEIN Desembocadura del Foix

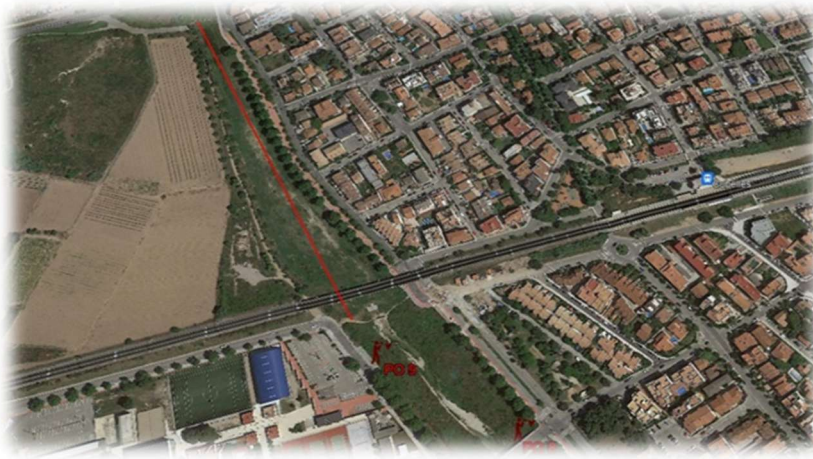
Tram mig i alt del PEIN Desembocadura del riu Foix

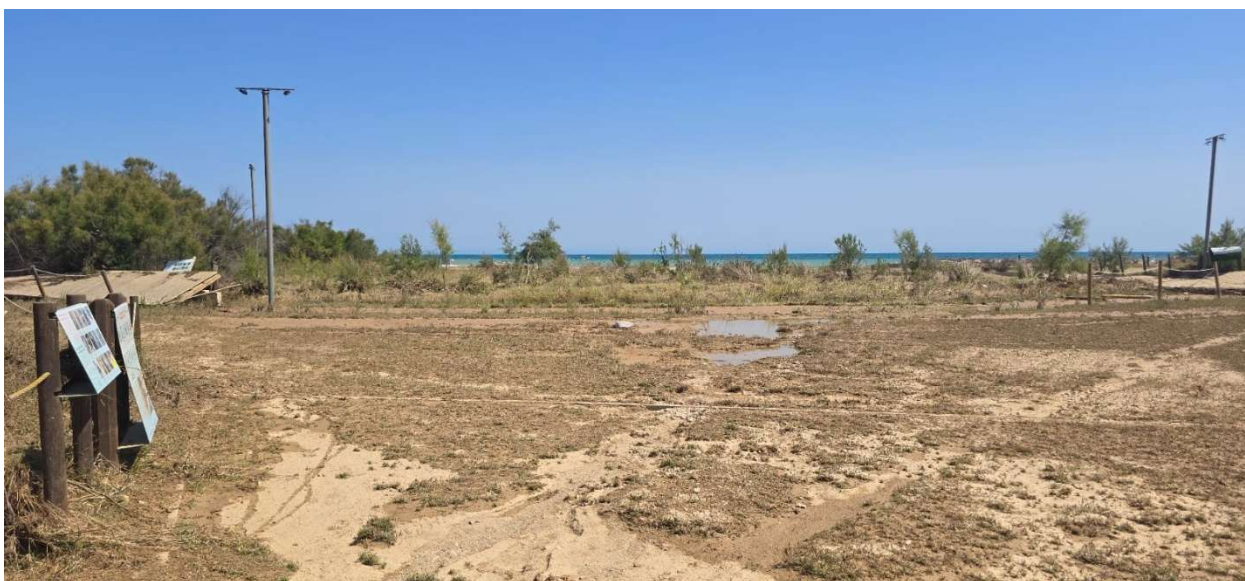
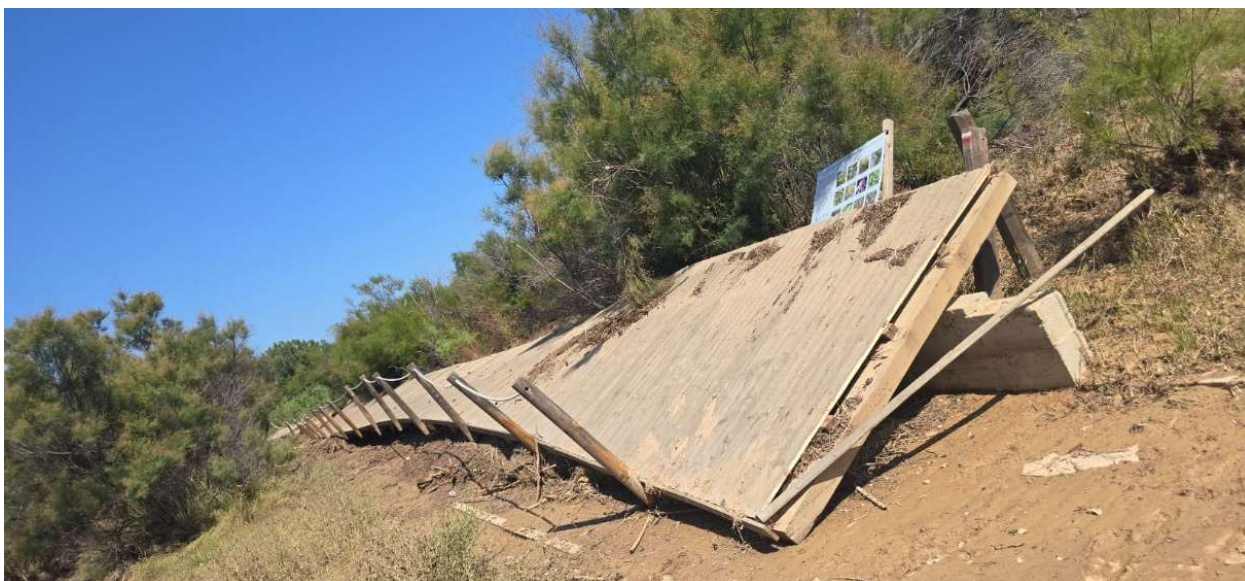
Al tram baix, que comprèn des de la platja fins al pont del carrer Lleida, la passarel·la de fusta ha patit danys severos. Alguns dels seus trams han estat literalment arrencats i arrossegats per la força del corrent, mentre que d'altres han quedat desplaçats o inclinats, amb les fustes alçades de forma perillosa. Aquesta estructura, que constituïa un dels principals itineraris per a l'observació d'aus i el gaudi públic de l'espai natural, ha quedat inutilitzada.

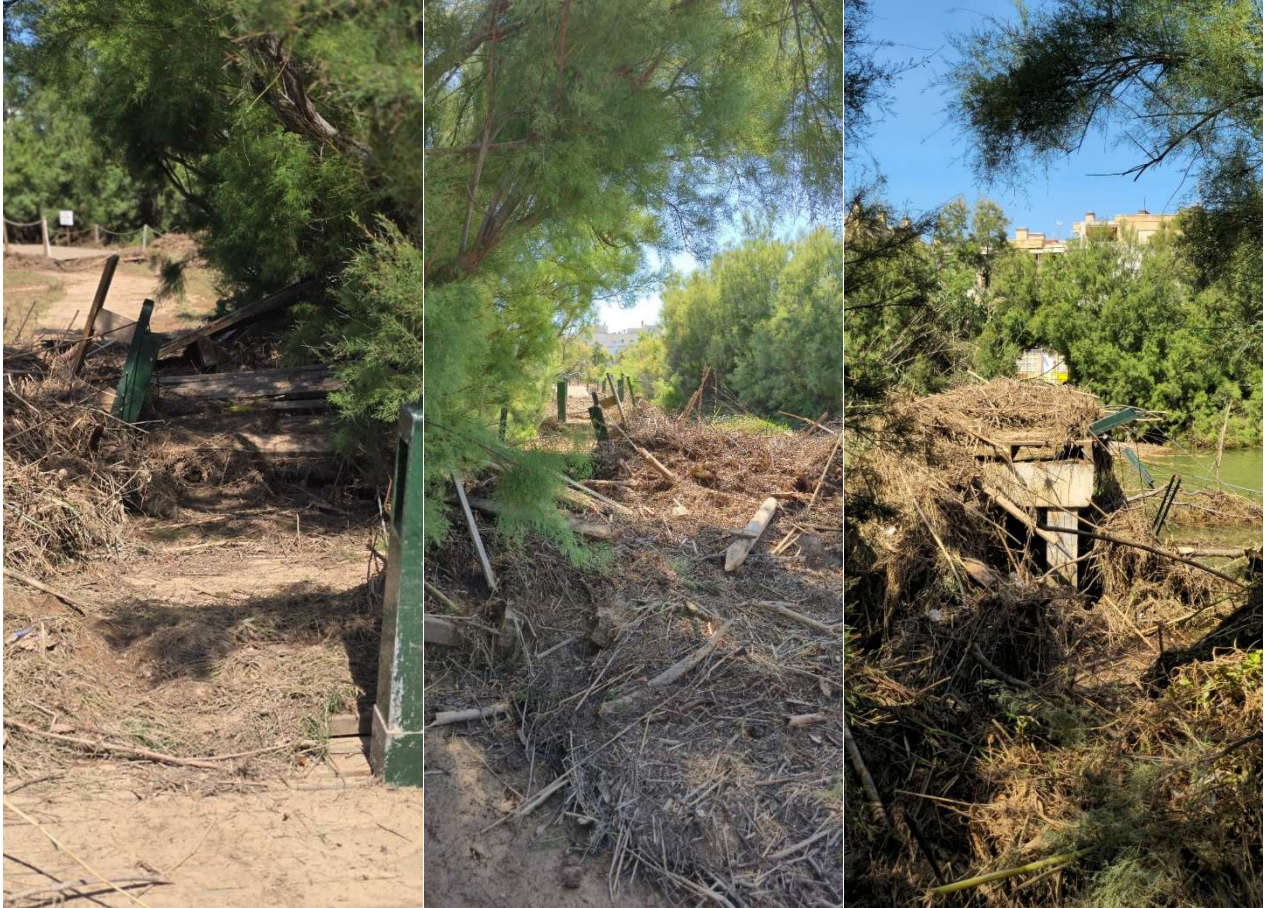
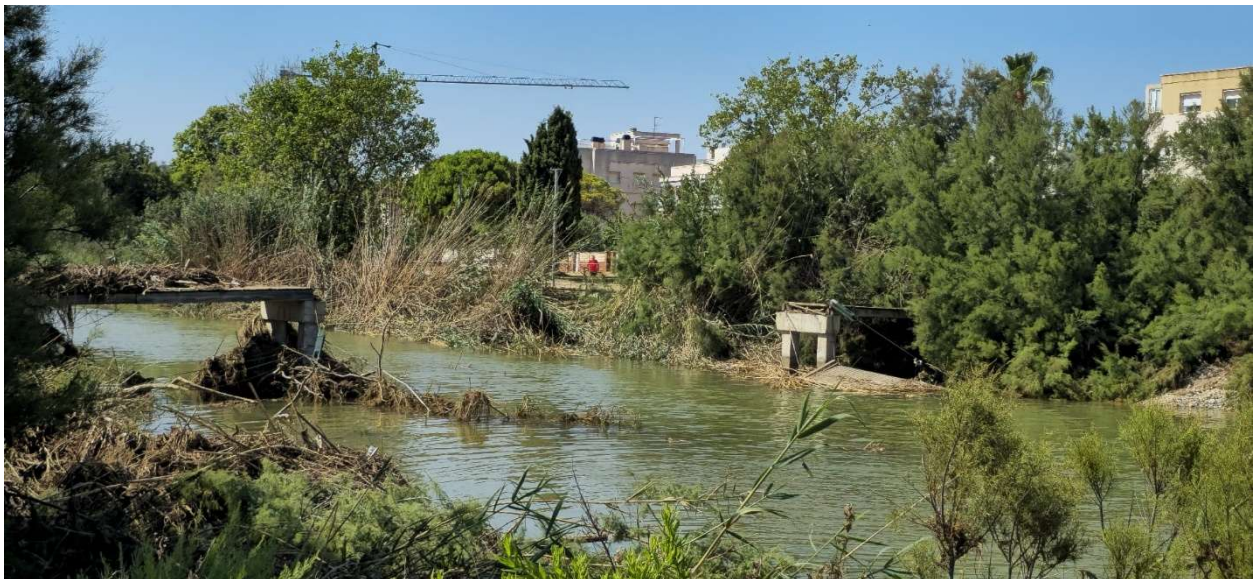
A més, un dels ponts de la passarel·la ha estat completament destruït i l'altre, de dimensions més reduïdes, presenta signes d'inestabilitat que podrien derivar en un col·lapse si no s'actua amb urgència.

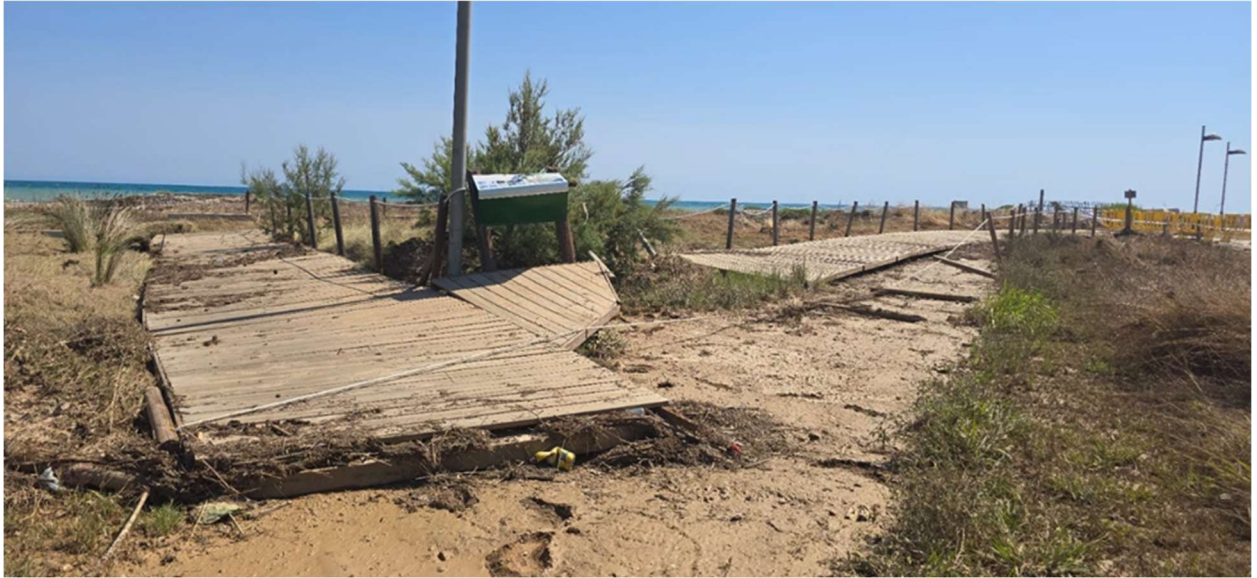
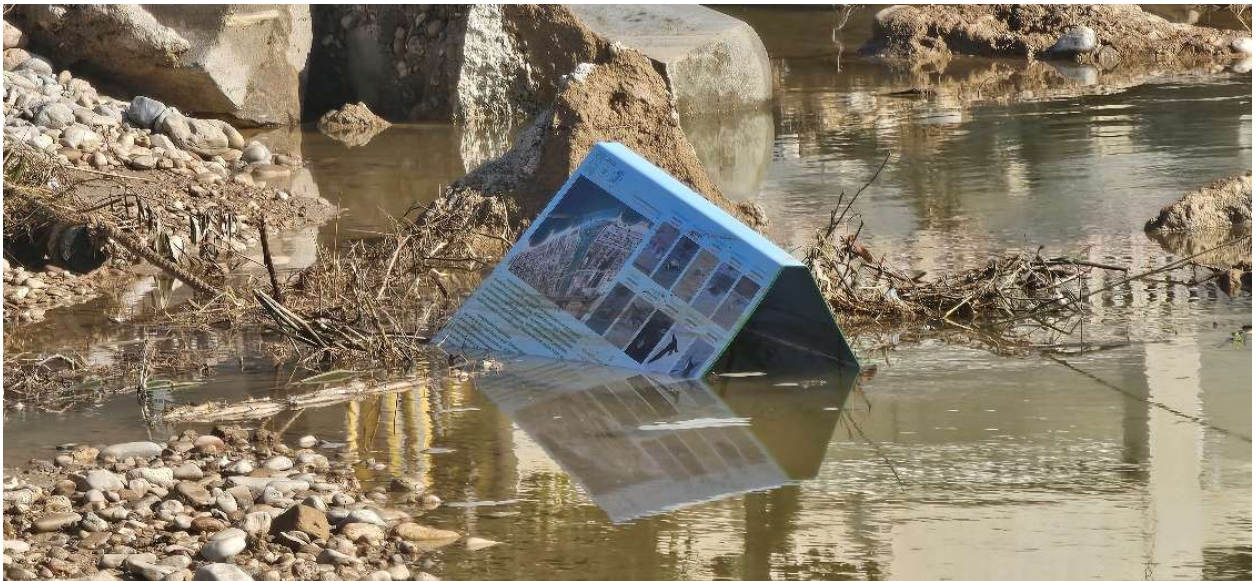
També al mateix tram, es constata la desaparició o arrencament de diversos cartells informatius i interpretatius, especialment els que es trobaven propers a la passarel·la i a la part interior del recorregut. Aquestes estructures han estat trencades o desplaçades, quedant algunes en posicions precàries. Les coordenades geogràfiques d'alguns d'aquests punts són: 41.198991, 1.674308 (interior del tram) i 41.199584, 1.677507 (zona de platja).

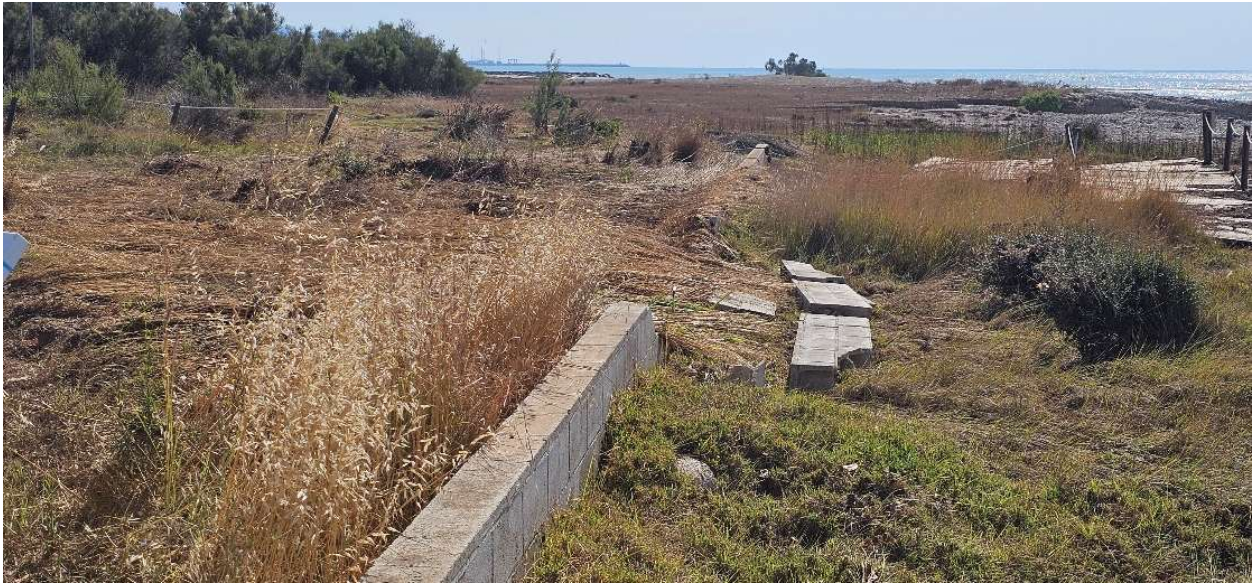
A pocs metres d'aquests punts, també s'ha identificat un tram de mur de pedra paral·lel a la passera que ha estat parcialment desmuntat o trencat (41.198788, 1.674165), la qual cosa pot afavorir processos d'erosió addicionals a la riba.

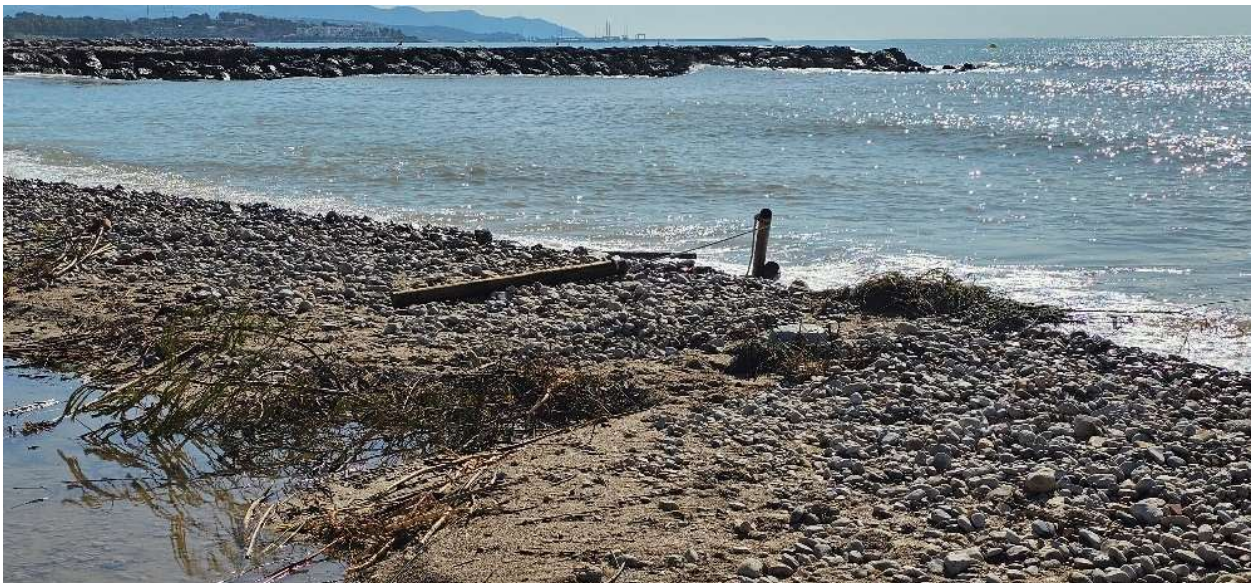
El sistema de delimitació de l'espai format per pals i cordes, pensat per preservar la vegetació de la platja i protegir les espècies níficants alhora que canalitza el pas de visitants, també ha estat greument afectat. Molts dels pals han estat arrencats o desplaçats i les cordes han estat trencades o desaparegudes. Aquesta afectació representa una pèrdua de control sobre l'ús del sòl i la conservació de l'hàbitat litoral( Geogràfiques (lat, long): 41.199584, 1.677507).

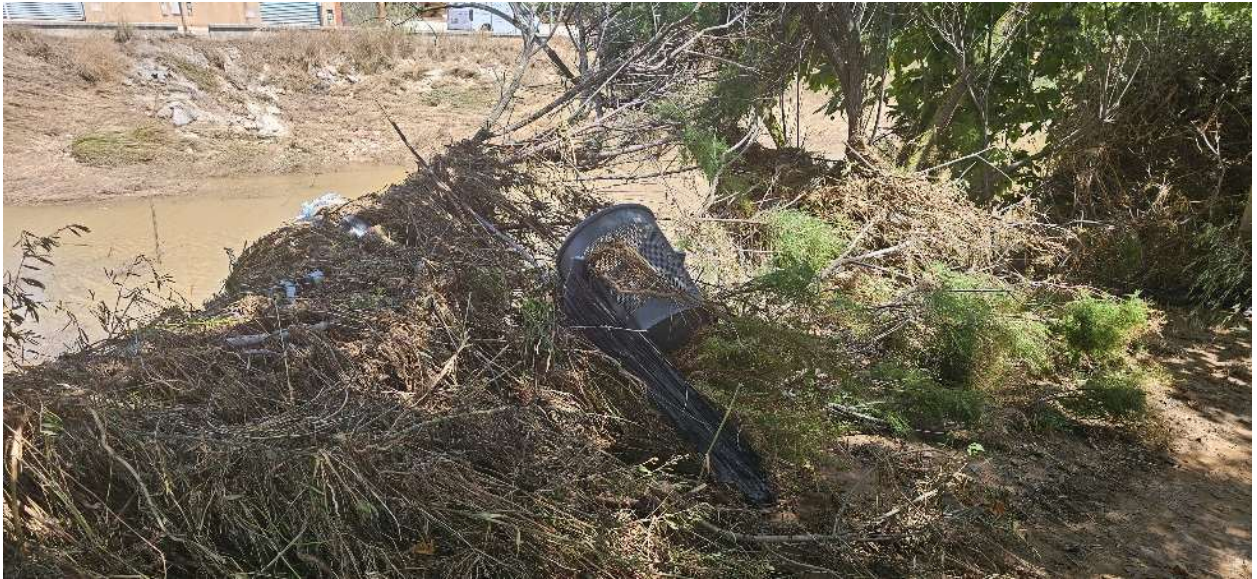
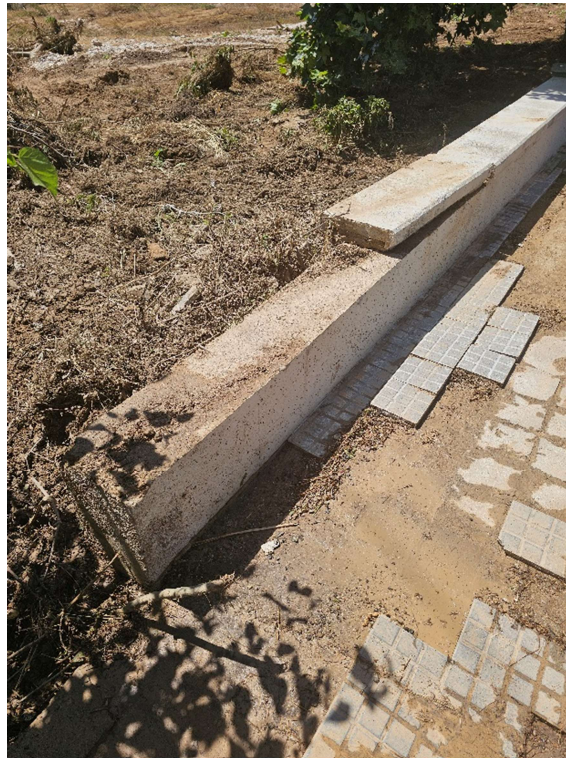
Finalment, al tram alt (des del pont del ferrocarril fins al pont de la C-31), s'han identificat dos punts afectats. D'una banda, una paperera que ha estat gairebé arrencada del seu emplaçament habitual (41.206001, 1.669680), i de l'altra, un tram de mur de pedra que presenta fissures i trencaments visibles (41.203391, 1.672334), possiblement relacionats amb l'efecte de l'aigua sobre la base del talús adjacent.

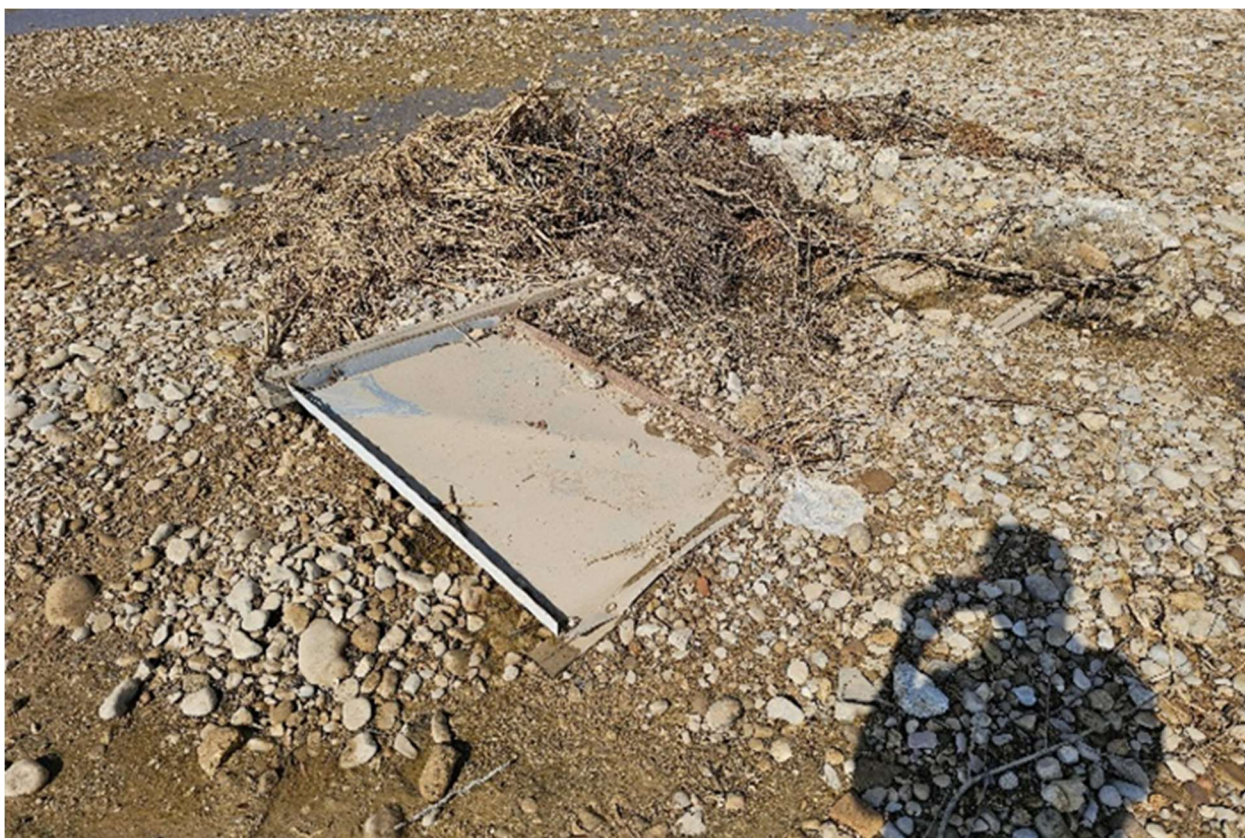
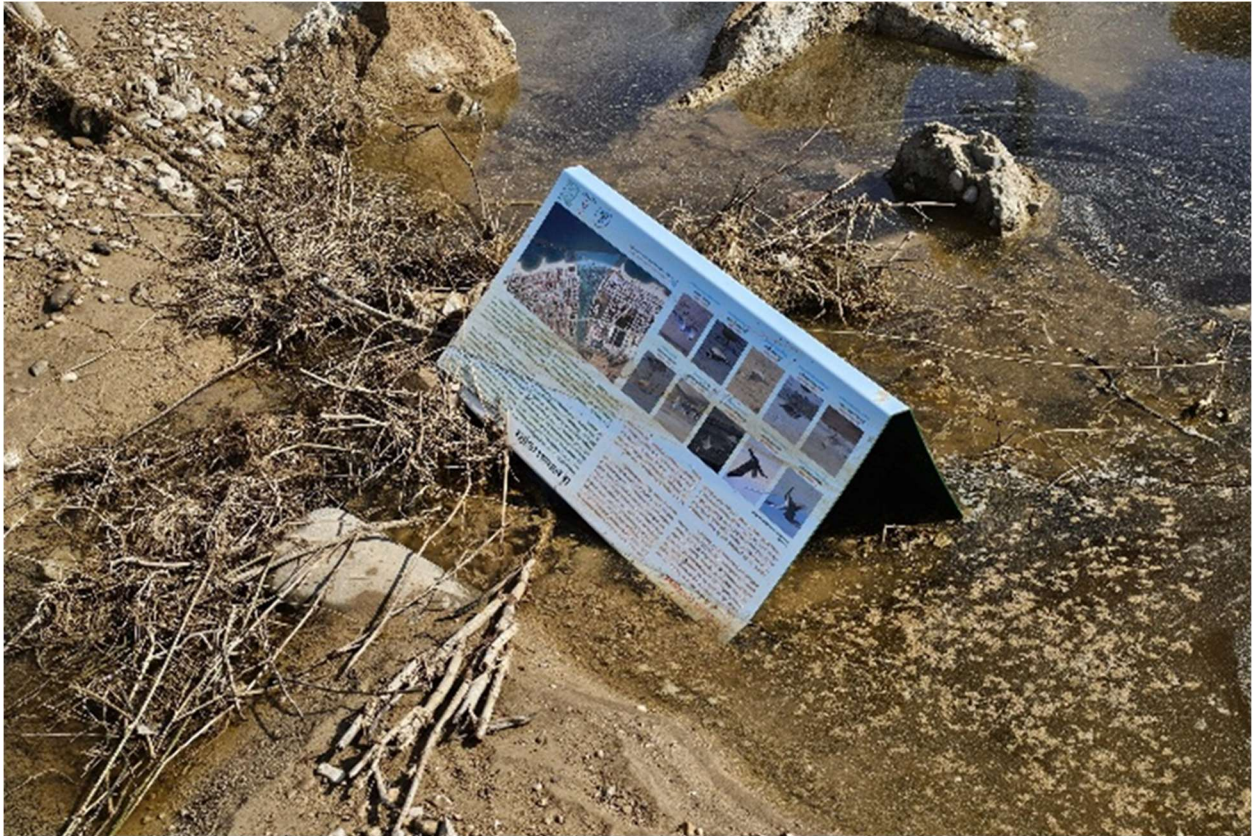
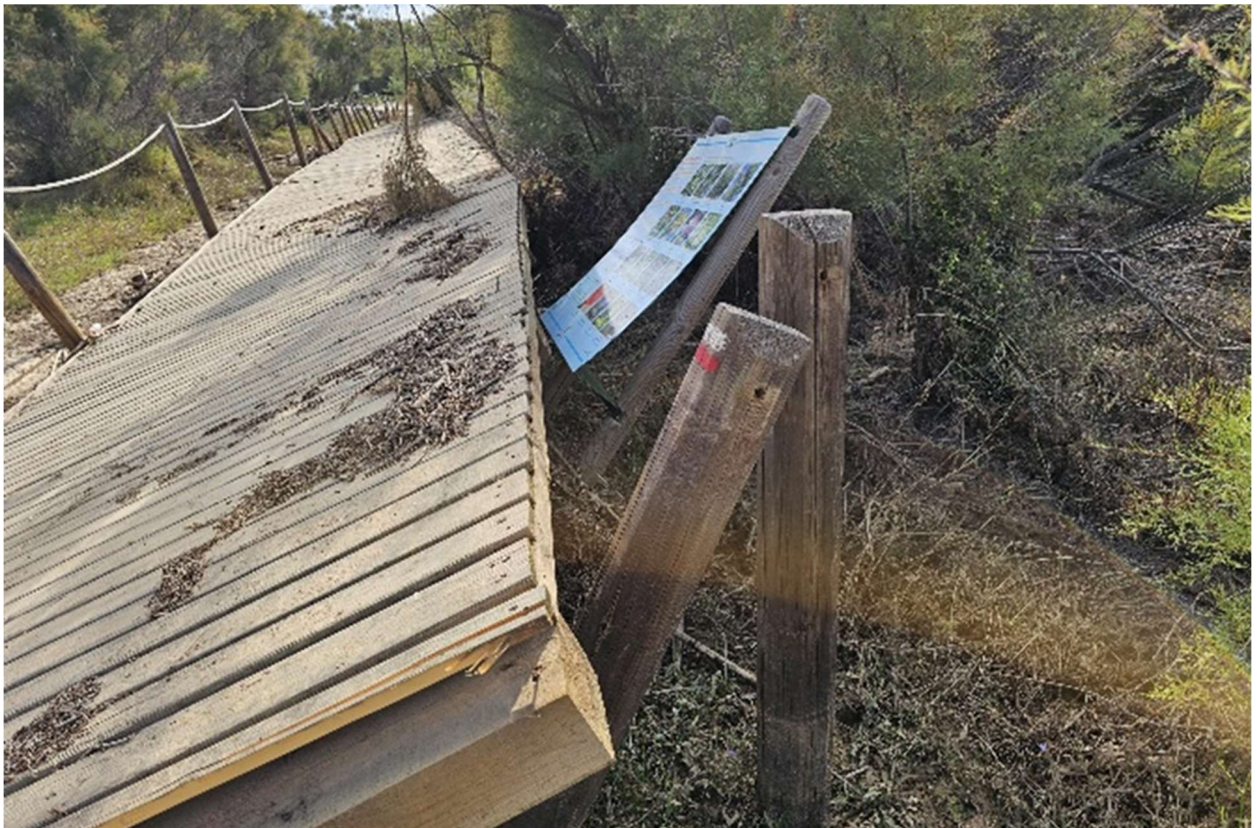
A continuació adjuntem algun dels elements recuperables

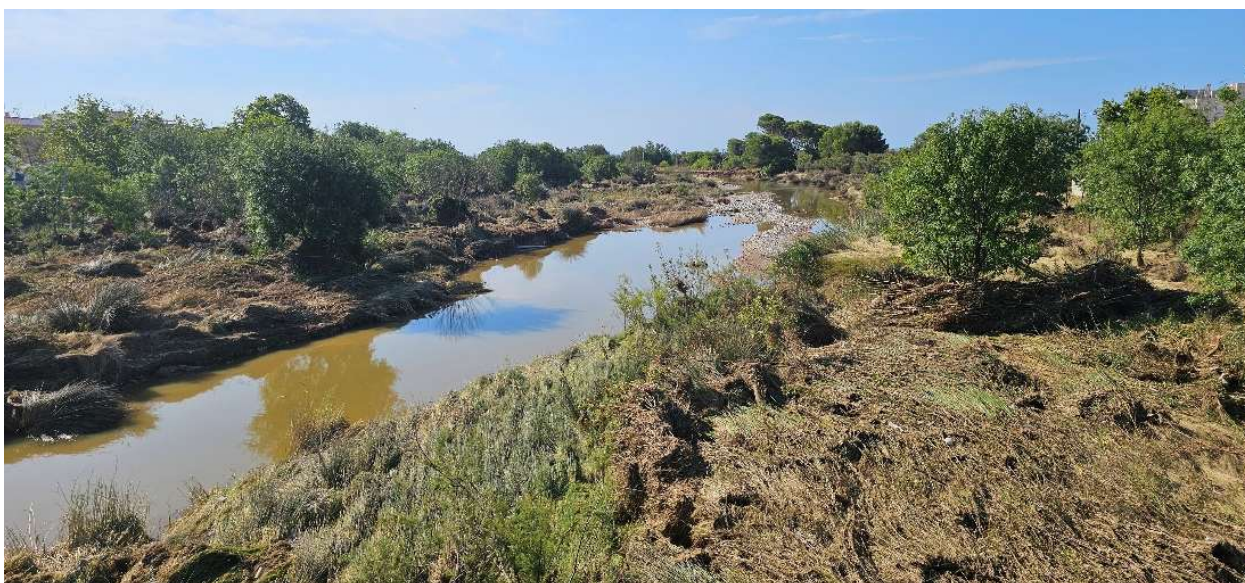
A la zona més propera a la platja, la vegetació herbàcia i arbustiva que actua com a franja de transició ha estat literalment tombada, i en molts casos arrencada de soca-rel per la força del cabal. Aquesta pèrdua de cobertura vegetal ha deixat al descobert trams sencers de llera, afavorint processos d'erosió regressiva i desestabilització del sòl. En paral·lel, l'aportació de sediments arrossegats aigües avall ha generat dipòsits nous, amb composicions heterogènies que podrien afectar la composició florística existent.

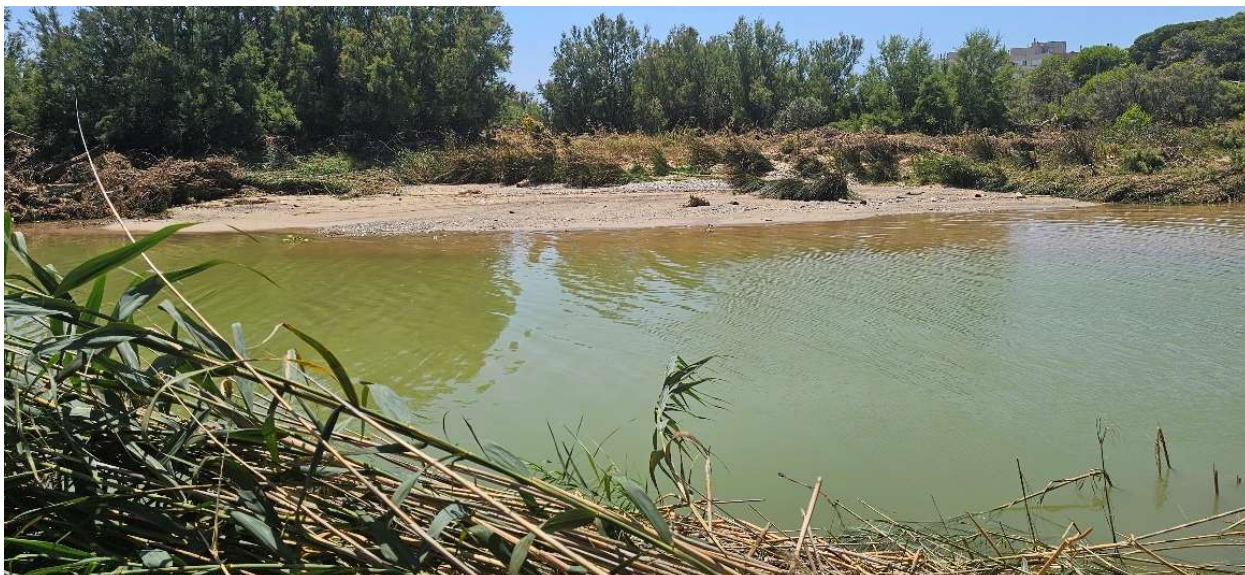
El canyissar, hàbitat d'alt valor ecològic per a la fauna aquàtica i ocells nidificants, ha patit una regressió notable. Grans extensions de canyís han estat escombrades per la força del corrent, i les restes vegetals es van dispersar pels marges i la platja. En aquesta mateixa franja litoral, alguns pins situats a la riba han estat arrencats i arrossegats parcialment, amb l'afectació visible del sistema radicular i trencaments de troncs.

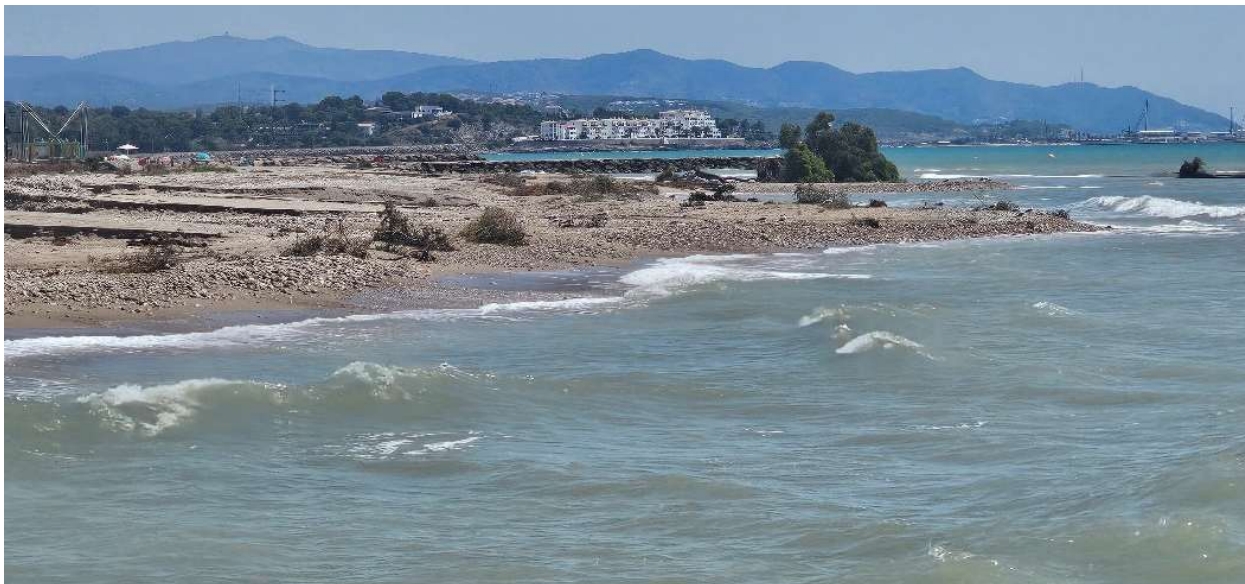
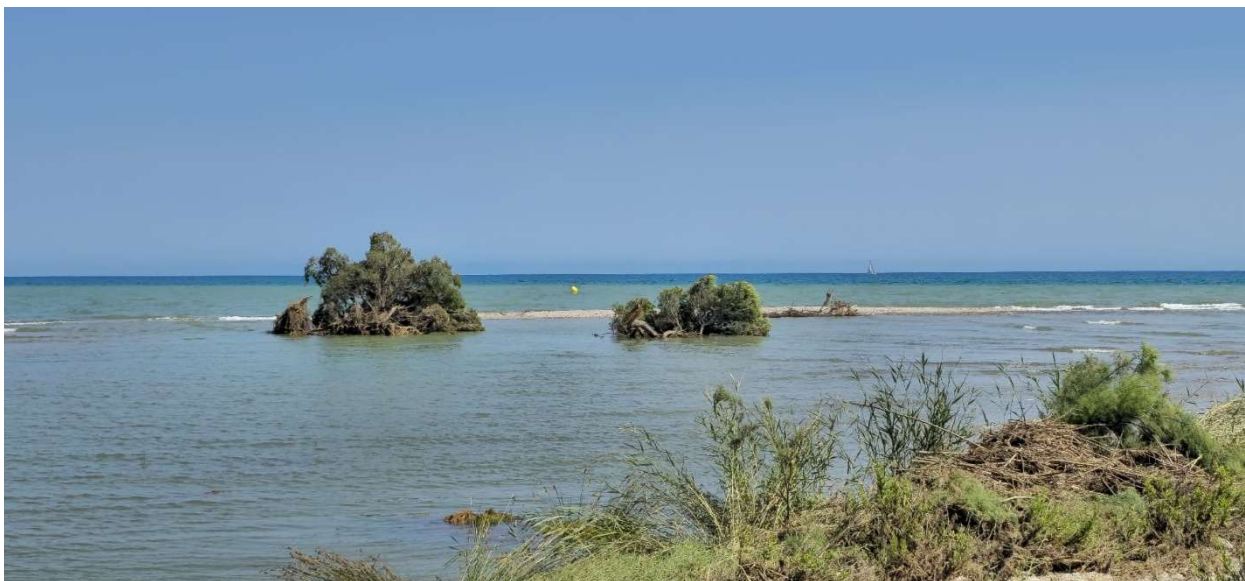
La zona de la platja ha acumulat un gran volum de materials inerts i orgànics: sorra desplaçada, troncs, restes d'arbres, plàstics i altres residus. També s'hi han observat diversos peixos morts, indicant un impacte immediat sobre la fauna aquàtica i una possible anòxia temporal. A les basses temporals generades per la inundació, s'han identificat petits vertebrats atrapats, en situació de risc vital si no s'actua amb rapidesa.

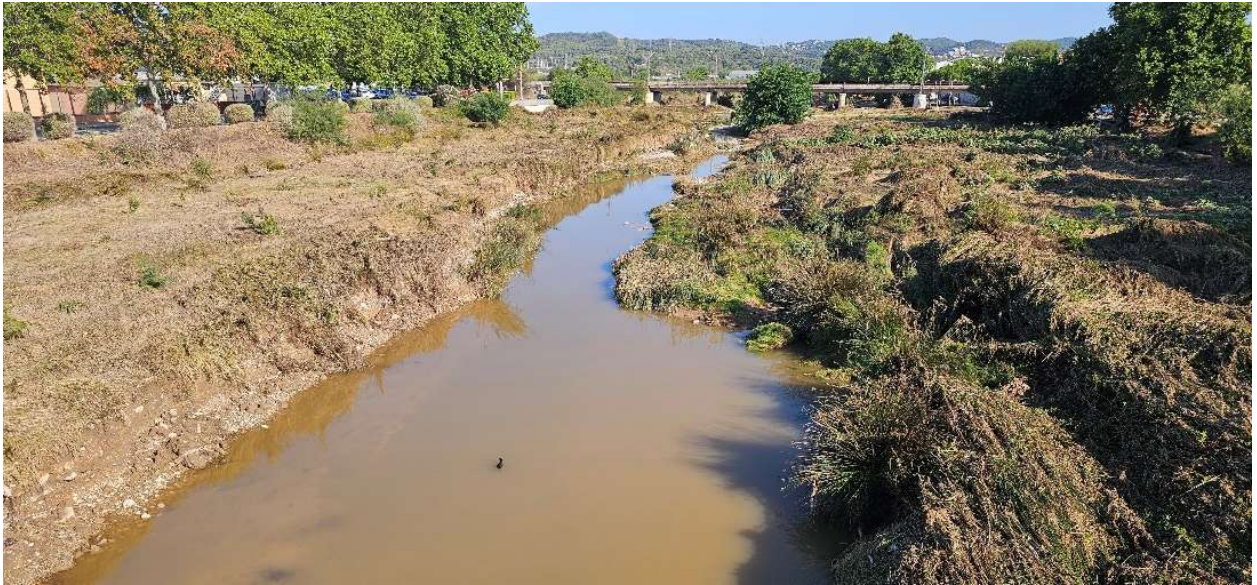
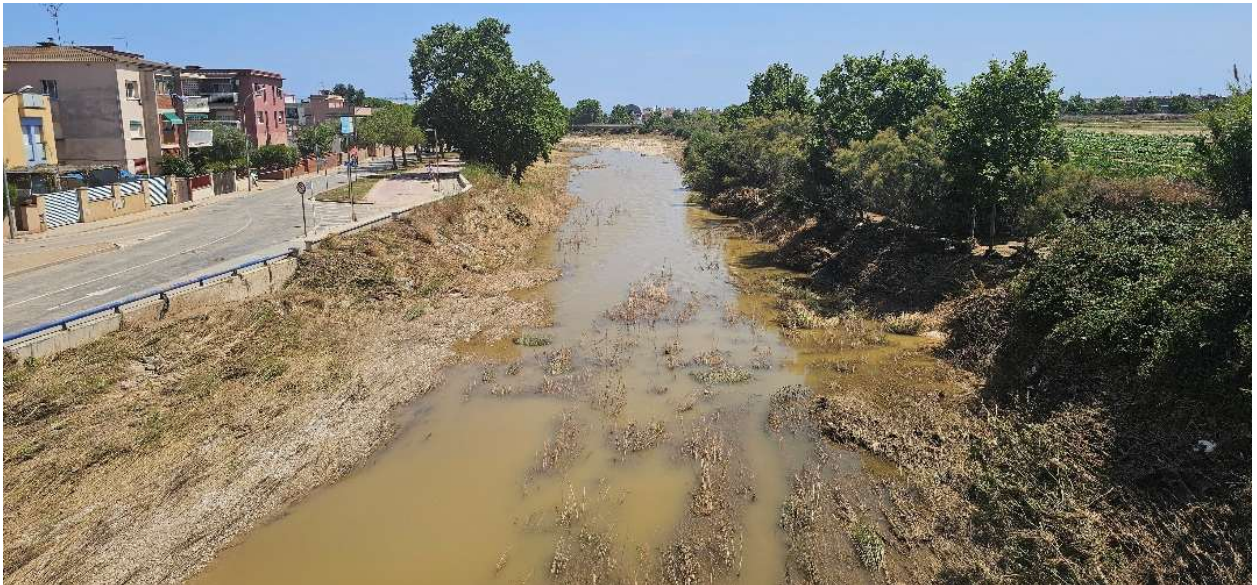
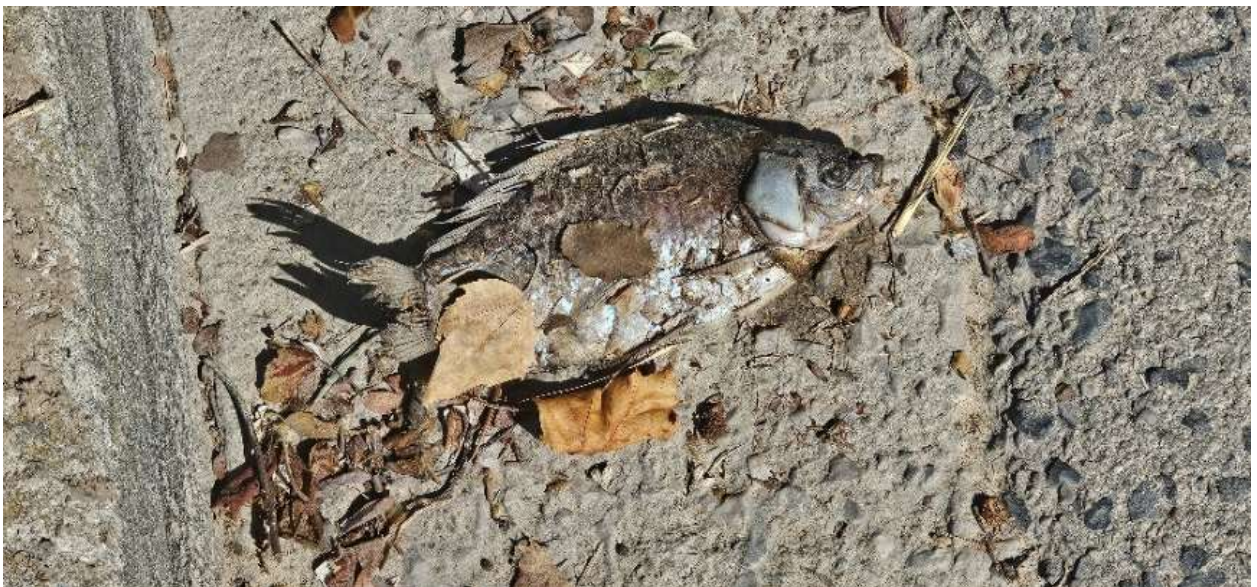
Als trams mitjà i alt, la vegetació de ribera –composta principalment per herbàcies i arbustives– ha estat tombada per la pressió de l'aigua. Algunes zones han quedat completament despulades. A més, es van observar acumulacions de restes vegetals i sediments en zones abans estables, així com la presència de fauna morta (especialment peixos) al llarg del recorregut. En les basses creades temporalment també s'han detectat amfibis, rèptils i petits mamífers atrapats, alguns amb signes d'estrès o desorientació, posant en evidència l'impacte ecològic d'un episodi que ha alterat profundament l'equilibri funcional de l'espai natural.

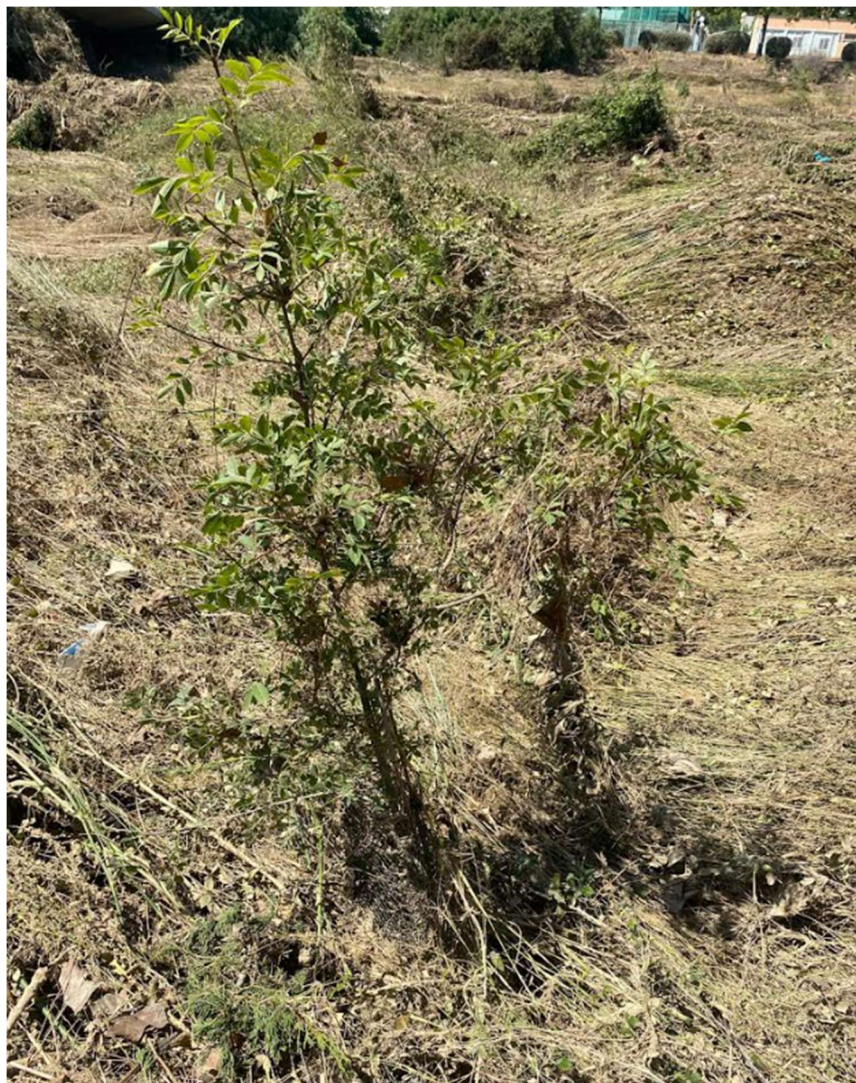
Cal destacar que la vegetació de ribera, plantada en el projecte de recuperació de bosc de ribera ha suportat amb èxit la riada, el que constata que la vegetació pròpia de ribera es mes adaptativa.
